**GESAMT-PRÜFUNG**  
**PEL-TUOTE OY**  
**GÜLLESCHLITZGERÄT**  
**GRAMLINE 8 M**  
DLG-Prüfbericht 6415

PEL-Tuote Gramline 8 M Gülleschlitzgerät:

# Gülle? Genau!

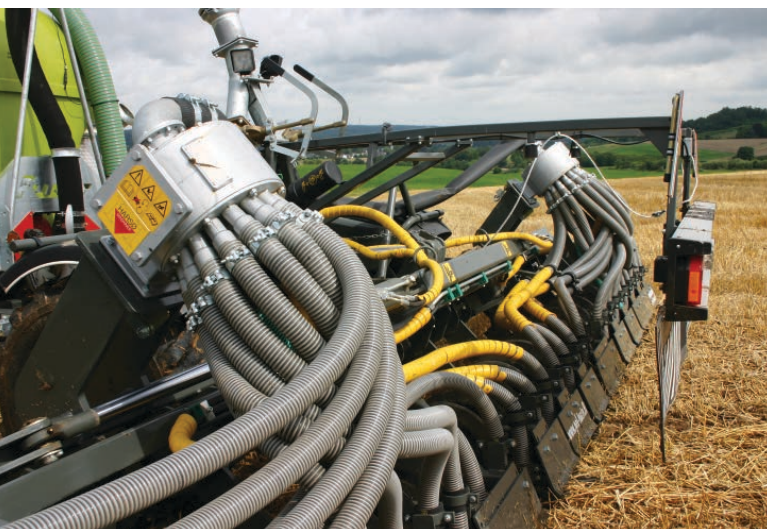
Bild 1:  
Harsø-Verteiler

Zur Verteilung der Gülle ist das Schlitzgerät Gramline 8 M mit zwei Harsø-Verteilern mit jeweils 16 Abgängen ausgestattet (Bild 1), über die die insgesamt 32 Scheiben mit Gülle versorgt werden. Zur Gülleverteilung auf bearbeitetem Boden können die Scheiben nochmals mit Scheibenaufsätzen versehen werden. Hinter jedem Scheibenpaar streicht in diesem Fall eine Planierschiene die güllegefüllten Schlitze gleich wieder zu. Die Querverteilung wurde unter Prüfstandsbedingungen ermittelt. Dazu wurden Rinder- und Schweinegülle jeweils in der Ebene und am Hang mit zwei verschiedenen Durchflussmengen ab-

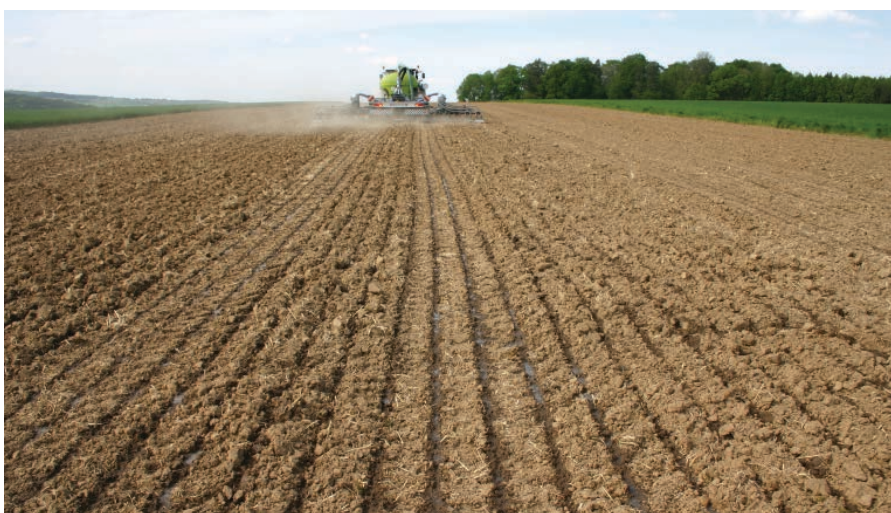
Bild 2: Arbeitsbild beim Ausbringen von 40 m<sup>3</sup>/ha Schweinegülle auf einem Schlag nach einmaliger flacher Bodenbearbeitung
